②木島櫻谷 筆 写生帳 42 帖

## I. 修復前後の作品概要

| 作品名 | : 「木島櫻谷 筆 写生帳」 |
| 作者名 | : 木島櫻谷 |

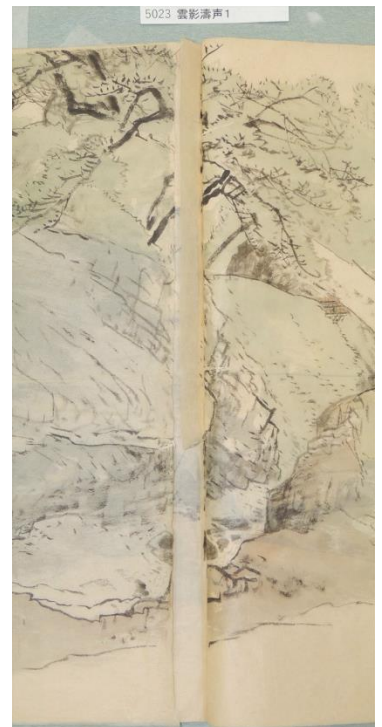
作品全体に、折り畳まれた丁の周辺や折り目に沿った破れが多数生じていた。又、虫害欠失に伴い、周辺に破れが生じていた作品や本紙料紙の劣化に伴う破れも多く見られた。更に作品全体に小口面や紙縫り綴じされた付近など、細かな破れが見られた。

Fig. 151 修復前 No. 5023 7・8丁  
8丁目がノドで完全に破断していた

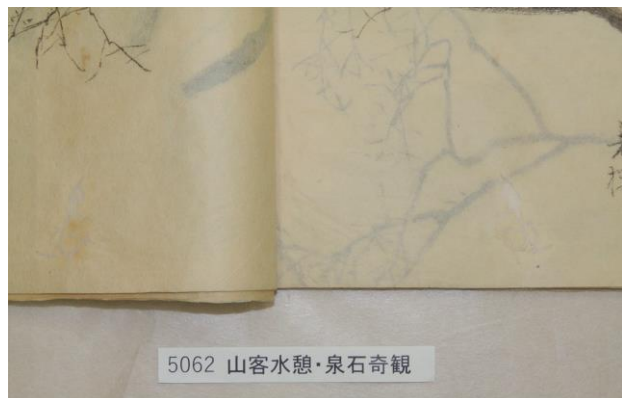
Fig. 153 修復前 No. 5062 7・8丁 部分

作品全体に虫害による欠失が多数見られた。作品により損傷箇所の大小が見られ、多くは綴じられた状態で同形状の欠失が何丁も連続していた箇所が多く見られたが、中には欠失が見られなかった作品やわずかに損傷が生じていたなど損傷が軽微な作品もあった。又、本紙料紙の劣化に伴い断片化や広範囲に欠失が生じていた作品も見られ、形状を維持することが困難な作品もあった。

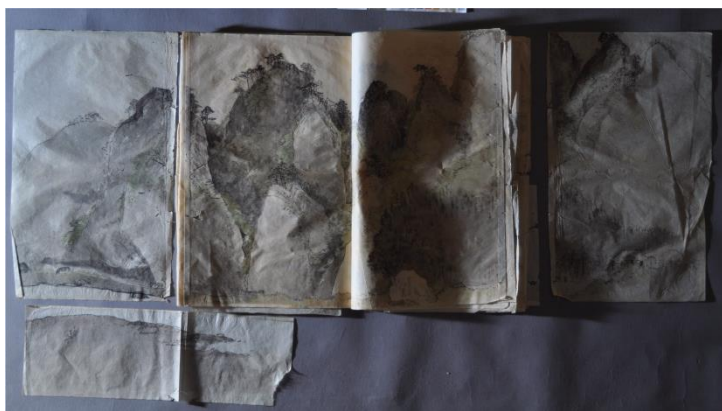
Fig. 155 修復前 No. 5435 14・15丁 斜光線写真

作品全体に綴じ周辺やノド付近に折れ・皺が多数生じていた。特に継がれて長大な作品は折り畳まれて頁に挟まれていたことから、折れ皺が多数見られた。また、糊浮き箇所周辺にも折れ皺が多量に生じていた。

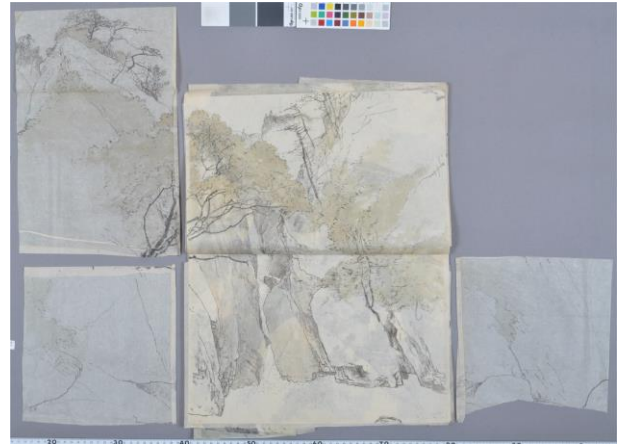
Fig. 157 修復前 No. 5014 13・14 丁

作品全体に、料紙の紙継ぎに糊浮きが多数見られた。特に丁に足された貼紙の糊浮きが著しく、中には完全に外れ、丁に外れた料紙が挟まれていた状態の箇所もあり、散逸の危険性が高い状態であった。

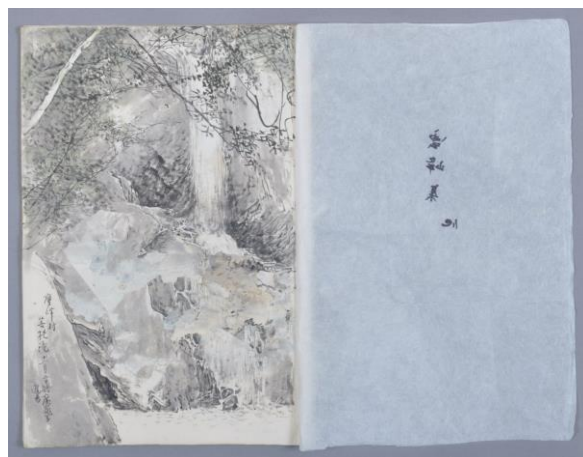
Fig. 159 修復前 No. 5433 前表紙・1丁

作品全体に経年劣化による本紙料紙の脆弱化が見られた。特に No. 5078、5433、5434 に関しては、水損に伴うカビや虫害による生物被害が重なったことで、急速に本紙料紙が硬化し、しなやかさが失われ、極端に強度が低下した状態にあった。又、様々な料紙が使用されていたことにより、料紙によっては非常に脆くなり、形状を維持するのが難しいほど損傷が拡大していた箇所も見られた。

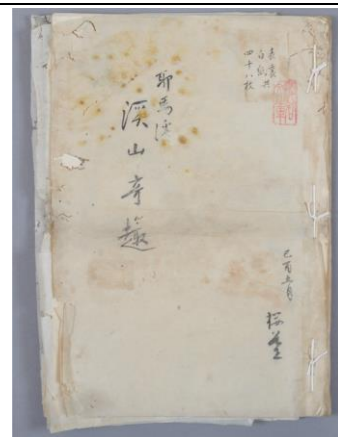
Fig. 161 修復前 No. 5434 前表紙

作品全体の前後表紙に破れや虫害による欠失が確認できた。更に、小口付近や背の包紙等、閲覧使用時に負荷の掛かった箇所に破れや欠失が顕著に見られた。又、綴じに使用されていた紙縫りの欠失が見られた。紙縫りの欠失箇所は、過去の修理時に別紙の紙縫りや薄葉紙等で代用されて留められていた。

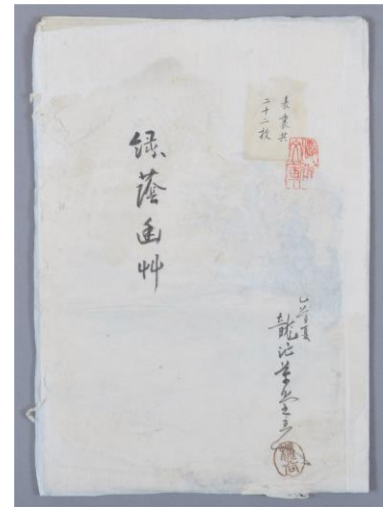
Fig. 163 修復前 No. 5072 前表紙

帖装全体に経年劣化による表紙や背の包紙、紙縫りの脆弱化が見られた。特に No. 5072 では劣化の進行から過去の修理時に裏打ちが打たれ補強されていた。又、紙縫りに関しては、作品を綴じる強度が失われ破断していた箇所も見られた。

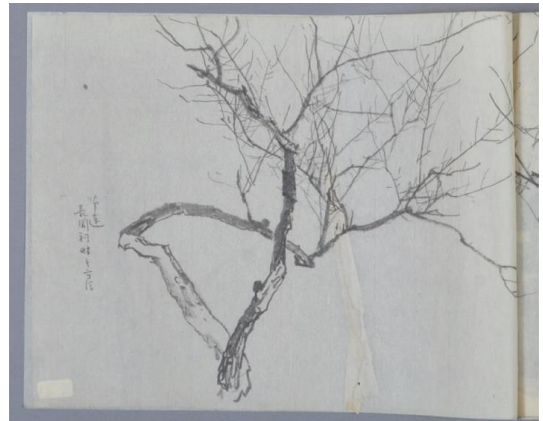
Fig. 165 修復前 No. 5019 50 丁

本紙や表紙の破れ・欠失に過去の修理時に補修紙が貼り付けられていた。No. 5057 では、表紙の約半分が欠失しており、過去の修理時に補う様に楮紙で繕いが施されていた。又、本紙に繕われた補強紙・補修紙は、厚い楮紙で带状に整形され、破れ箇所に大きく重なる様に繕われていた。そのため厚みの差から折れや破れ等の要因となり、糊浮きが生じていた。

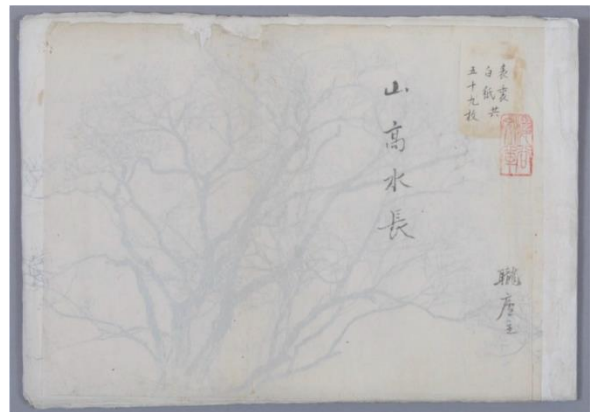
Fig. 167 修復前 No. 5018 前表紙

過去の修理では、伝世の間に破れや欠失等が生じた背の包み紙に、重ねるように楮紙で包紙が貼り重ねられていた。又、包紙が貼られていなかった帖に対しても新たに貼り込まれていた作品も確認出来た。修理時に貼り込まれた包紙は、白色度が高く、天地の小口面を包むように貼り込まれていたことから、帖装を完全に開くことが出来ない状態であった。

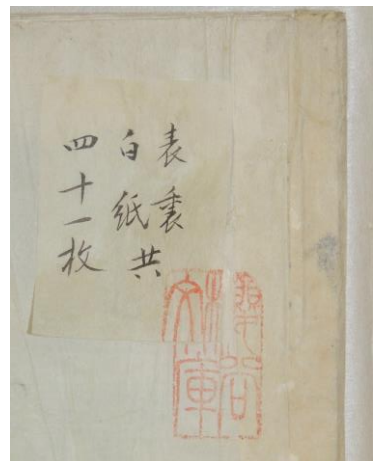
Fig. 175 修復前 No. 5053 前表紙右上部

過去の所有者により、各帖装に貼紙や所蔵印が押されていた。しかし、伝世の間に貼紙の欠失や糊浮き等が生じていた。更に貼紙が完全に剥がれ、過去の修理時に貼り戻されていた箇所も確認出来た。しかし、歪んだ状態で貼り戻されたために割印として押された所蔵印に歪み等が見られた。

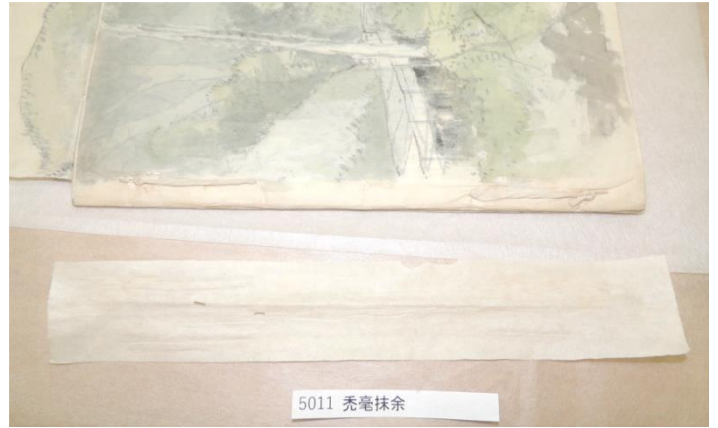
Fig. 193 修復中 No. 5011 包紙の解体後

過去の修理時に貼り付けられた背の包紙を除去した様子。背には包紙は無く、紙縫りが露出していた。

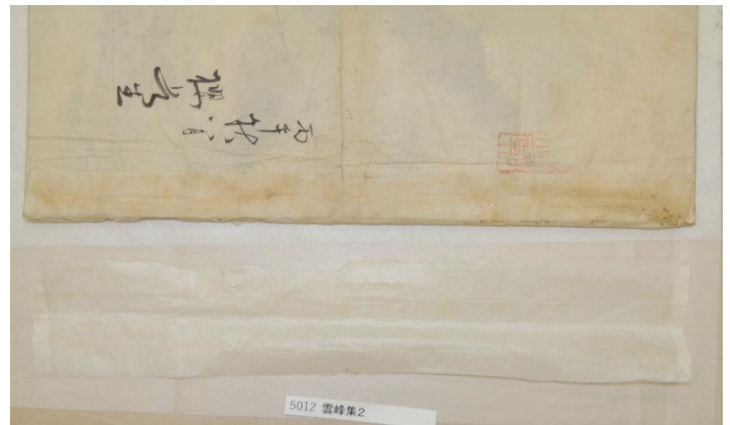
Fig. 194 修復前 No. 5012 包紙の解体後

過去の修理時に貼り付けられた背の包紙を除去した様子。更に以前に貼り込まれた包紙が見られた。包紙の劣化損傷が多数見られ、これらを補強するために包紙が重ねて貼り込まれたことが解る。

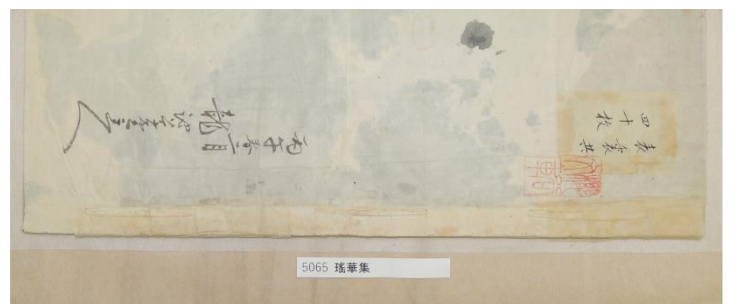
Fig. 195 修復前 No. 5065 包紙の解体後

過去の修理時に貼り付けられた背の包紙を除去した様子。更に以前に貼り込まれた包紙が見られたが、損傷が著しく、部分的であり、背を全て覆っていなかった。同様に補強するために包紙が重ねて貼り込まれたことが解る。

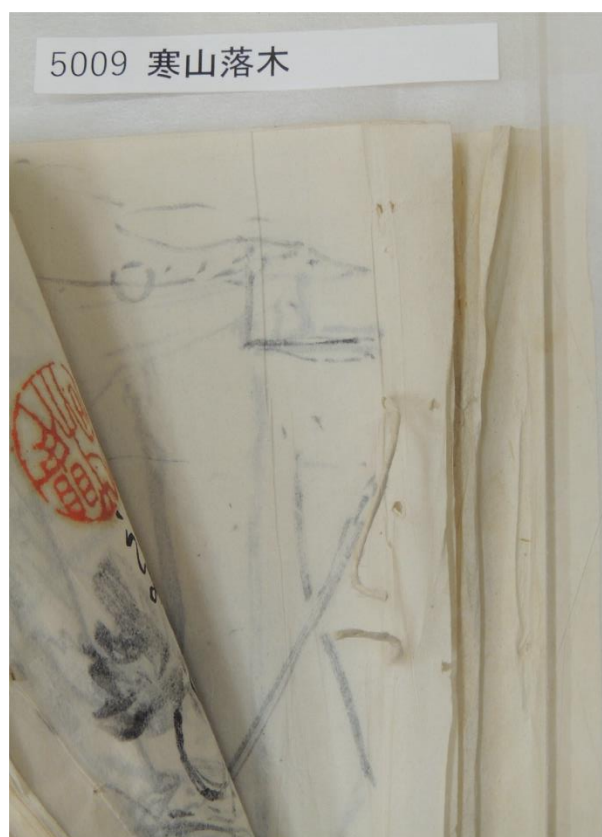
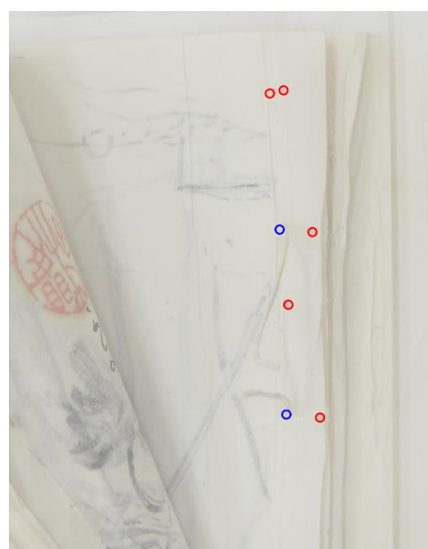
上 : Fig. 196 修復中 No. 5009 綴じ解体後 上部

①②共に綴じ直されたために本紙に皺が生じ、損傷となっていた箇所も見られた。このような箇所は、綴を外し緩やかに綴じることによって損傷が緩和された帖もあったが、過去に綴穴が変更されたために皺や折れが生じていた箇所や折れ曲がり、綴じ損なっていた箇所も見られた。

綴穴に関しては、解体した場合は基本的に元と同じ位置で綴じ直したが、過去に綴穴が変更されたために損傷要因となっていた箇所や、元の位置に戻すことで本来の状態に戻せた箇所は修正した。尚、綴じ直しが櫻谷自身の手によるものなのかの判断は確認出来なかった。今回は、資料の保存を優先し、保存上問題が生じた箇所は綴穴の変更を行った。尚、新たな綴穴をあける等の処置は行わなかった。

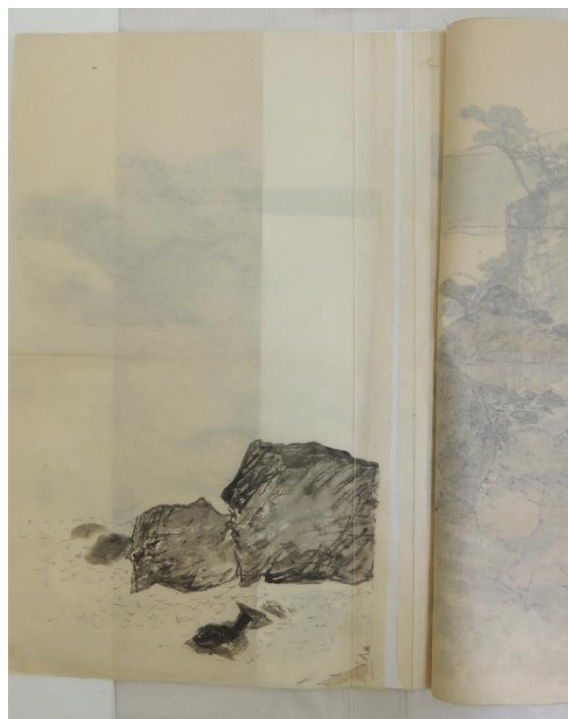
Fig. 200 修復中 No. 5024

18 丁に足し紙を合わせた様子

17・18 丁間に残された帯状の紙の断面に、17 丁左に足された足し紙の断面が一致する。

16・17 丁で描いた際に、料紙が足りなくなり、次頁を切り取り、足し紙として継がれたことが伺える。

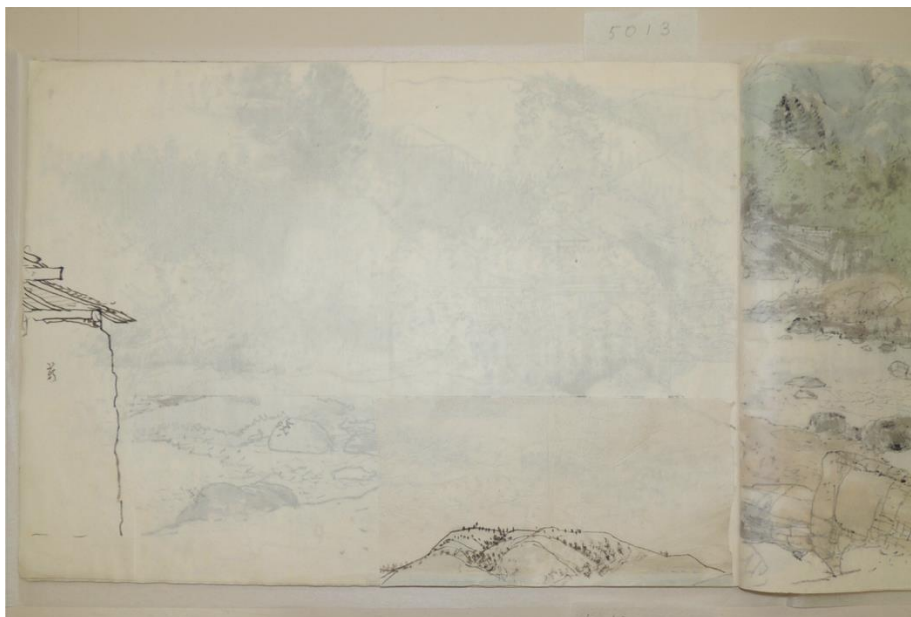
上 : Fig. 203 修復中 No. 5013 13 丁に足し紙を合わせた様子

13 丁は下部が shaseic 大きく長方形に本紙が切り取られていた。前頁 11・12 丁間上部に足し紙が継がれていたが、修復中の調査から、次項である 13 丁の切り取られた下部と一部が一致した。11・12 丁で描いていた際に、次頁の一部を切り取り、足し紙として継がれたことが伺える。又次項 13 丁は残された部分に図様が描かれていた。
