②木島櫻谷 筆 写生帳 42 帖

## I. 修復前後の作品概要

| 作品名 | : 「木島櫻谷 筆 写生帳」 |
| 作者名 | : 木島櫻谷 |

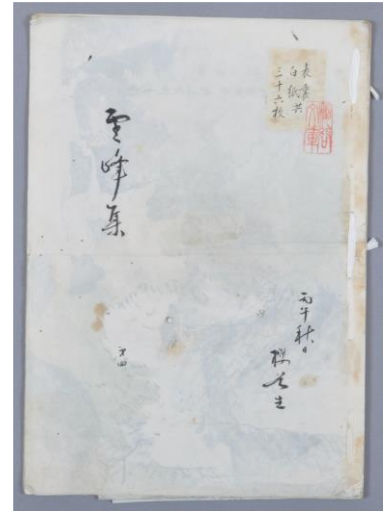
Fig. 169 修復前 No. 5432 前表紙

No. 5072、5078、5432、5433、5434 に関しては、過去の修理時に別種の紙綴りに取り換えられて綴じられていた。特に No. 5432、5433 に関しては、薄葉紙が紙綴りとして綴じられていた。

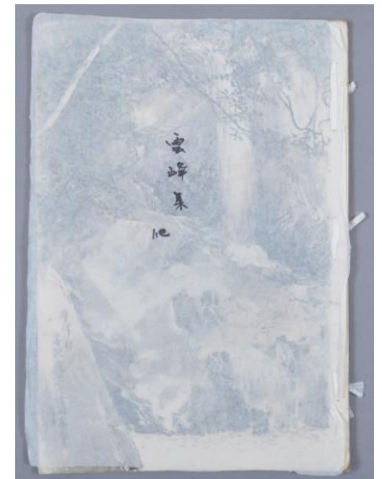
Fig. 171 修復前 No. 5433 前表紙

No. 5433 に関しては、過去の修理時に新たに表紙が足され、外題が書かれていた。

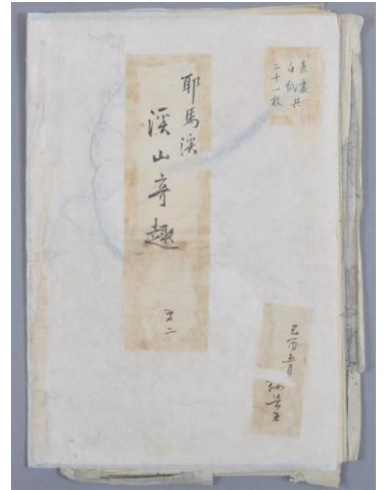
Fig. 173 修復前 No. 5078 前表紙(30 丁裏面)

No. 5078 に関しては、過去の修理時に裏打ちされた本紙の裏面(30 丁)に外題の貼紙が貼り込まれていた。そのため、外題が貼られた 30 丁裏面が 1 丁(前表紙)として認識され、No. 5078 のみ左綴じであると考えられていた。

修復後は、内容等から判断し、帖装の前後を逆に戻した。新調した楮紙(悠久紙)を 1 丁前に新たに前表紙として取り付け、30 丁裏面から捲り取った外題を貼り付け前後を正した。

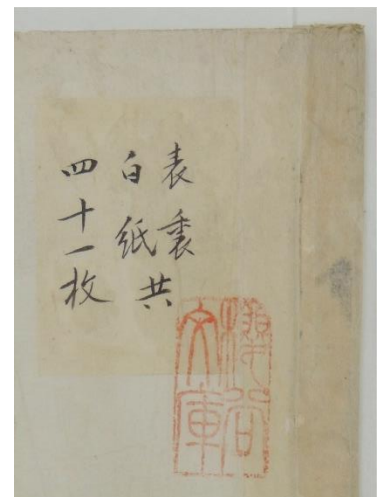
Fig. 176 修復後 No. 5053 前表紙右上部

過去の所有者により、各帖装に貼紙や所蔵印が押されていた。しかし、伝世の間に貼紙の欠失や糊浮き等が生じていた。更に貼紙が完全に剥がれ、過去の修理時に貼り戻されていた箇所も確認出来た。しかし、歪んだ状態で貼り戻されたために割印として押された所蔵印に歪み等が見られた。

印章の歪み等が見られた貼紙に関しては、一旦捲り取り、適する位置に貼紙を貼り戻した。

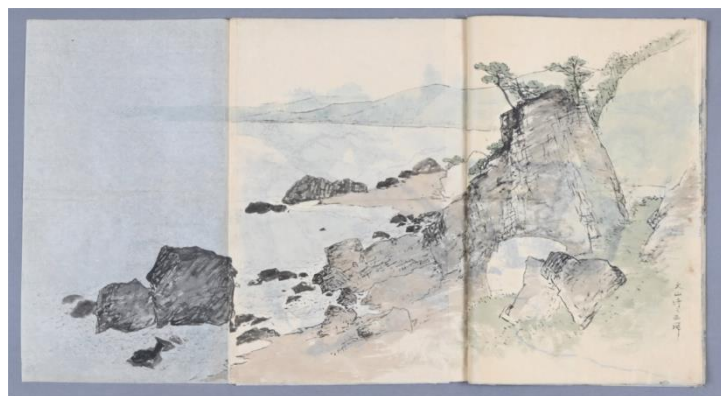
Fig. 198 修復前 No. 5024 16・17 丁

17・18 丁間に残された帯状の紙の断面に、17 丁左に足された足し紙の断面が一致する。

16・17 丁で描いた際に、料紙が足りなくなり、次頁を切り取り、足し紙として継がれたことが伺える。

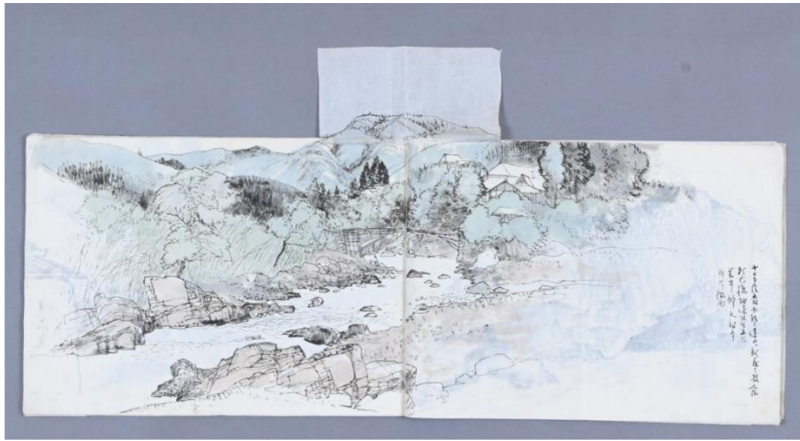
Fig. 201 修復前 No. 5013 11・12 丁

13 丁は下部が shaseic 大きく長方形に本紙が切り取られていた。前頁 11・12 丁間上部に足し紙が継がれていたが、修復中の調査から、次項である 13 丁の切り取られた下部と一部が一致した。11・12 丁で描いていた際に、次頁の一部を切り取り、足し紙として継がれたことが伺える。又次項 13 丁は残された部分に図様が描かれていた。
